**ඇල්ල වැල්ලවාය මාර්ගයේ කි.මී. 24 සහ කි.මී. 23 කණුව අතර  
24/6 බෝක්කුව ආසන්නයේදී සිදුවූ මාරක රිය අනතුර**

- අනතුර සිදුවූ දිනය : 2025.09.04
- වේලාව : ප.ව 09.06 පමණ
- ස්ථානය : ඇල්ල වැල්ලවාය මාර්ගයේ  
කි.මී 24 කි.මී 23 කණුව අතර  
24/6 බෝක්කුව ආසන්නයේදී
- වාහන අංක : NB-1673 (Lanka Ashok  
Leyland – Motor Coach)  
: CBK-1612 (Range Rover –  
Motor Car)
- මියගිය සංඛ්‍යාව : 16
- තුවාල කරුවන් සංඛ්‍යාව : 16

**T.M.** තෙන්නකෝන් ( උප පොලිස් පරීක්ෂක ස්ථානාධිපති රථවාහන - ඇල්ල) ඉදිරියේ 2025/09/09 හා 2025/09/10 දින ඇල්ල පොලිස් ස්ථානයේදී වාහනය පරීක්ෂා කරන ලදී. සිද්ධිය වූ ස්ථානයේ මාර්ග පරීක්ෂාවක්ද සිදුකරන ලදී.

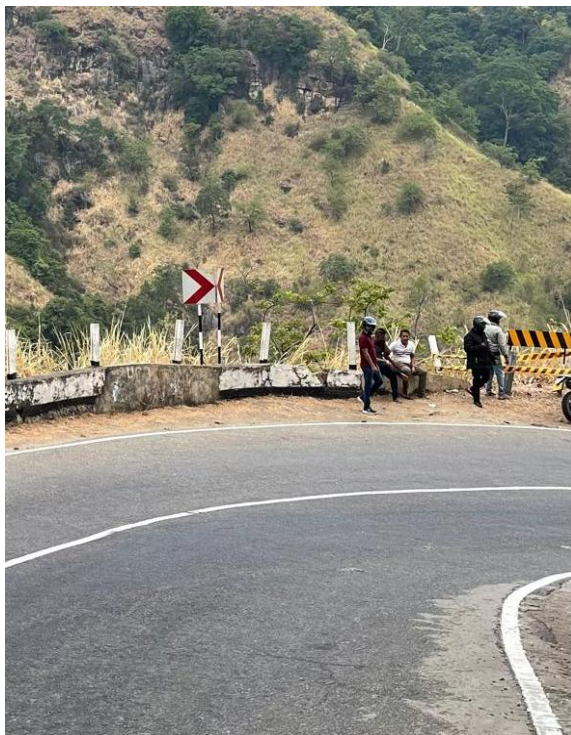
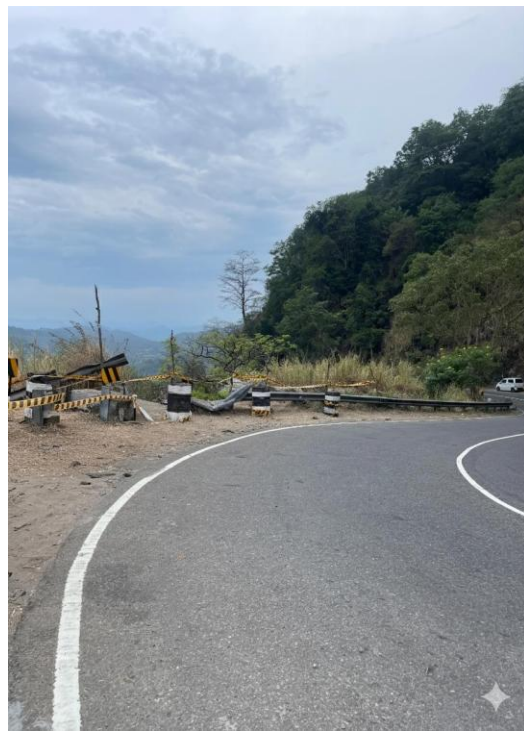
මෝටර් කෝච් රථය ඉවතට ගොස් ඇත්තේ ආරක්ෂිත වැටට (Guard Rail) උඩින්, සිටුවා තිබූ රේල් පිල්ලක්ද ඇද කරමිනි. ගැටීම නිසා ආරක්ෂිත වැට ඇදවී මෝටර් කෝච් රථය ප්‍රපාතයට ගමන් කිරීම සඳහා ආහත තලයක් බවට පත් වී ඇති බව නිරීක්ෂණ අනුව තහවුරු වේ.

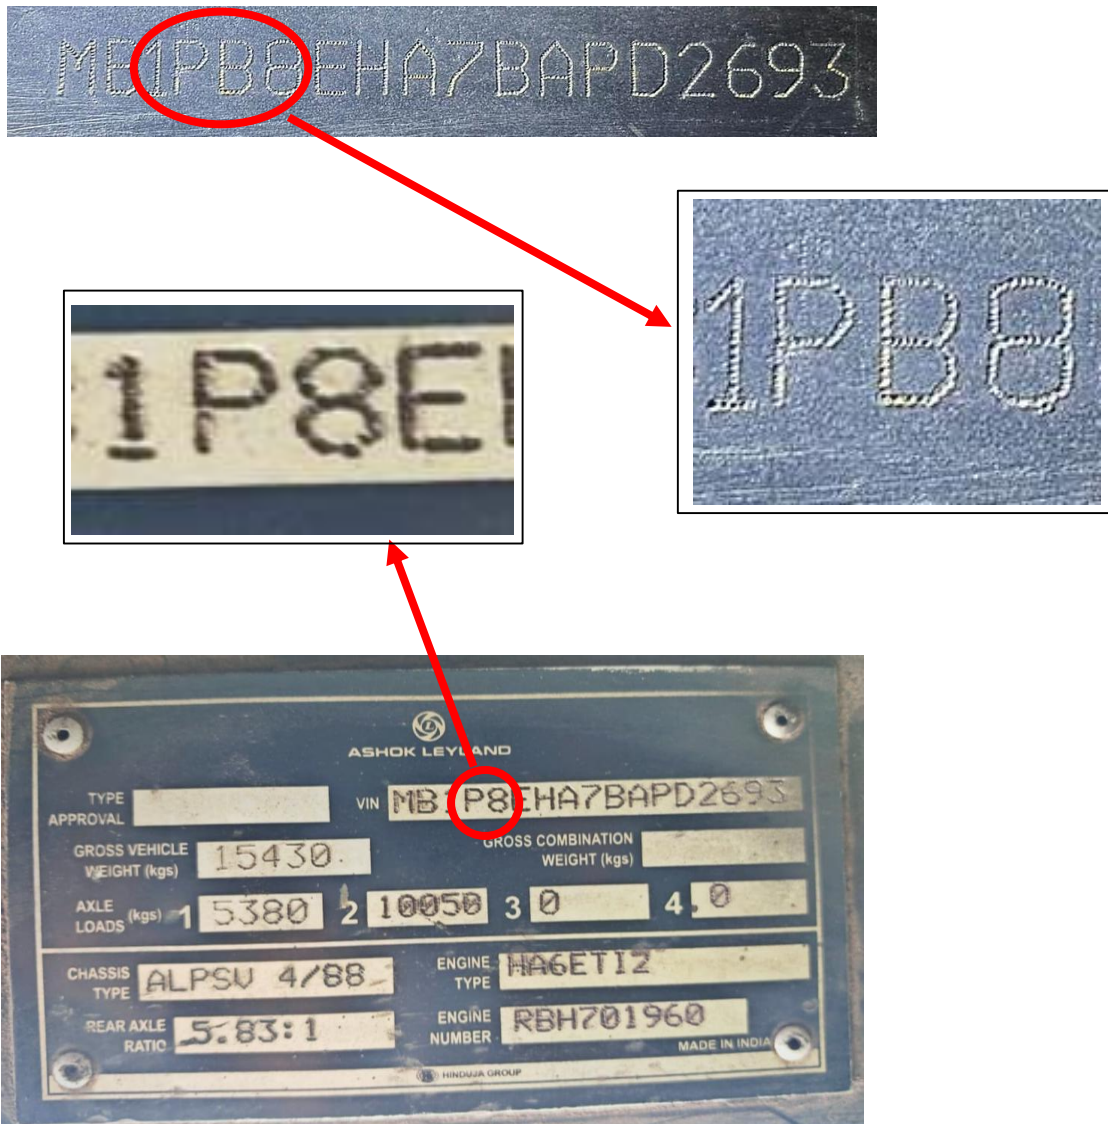
වැසි අංකය අක්ෂර 17 කින් යුක්තවිය යුතු නමුත්, වැසිය මත මුද්‍රිත වැසි අංකයේ අක්ෂර 18 ක් ඇත.

5 වන අංකය සඳහා වෙනත් අක්ෂරයක් භාවිතා කර දේශීය ලෙස මුද්‍රණය කර ඇති අංකයකි.

වැසියෙහි මුද්‍රිත වැසි අංකය, ලියාපදිංචි සහතිකය, Body Tag සහ මෝටර් රථ ප්‍රවාහන දුන් පද්ධතිය හා නොගැලපේ.

ජාත්‍යන්තර ප්‍රමිතීන් අනුව වැසි අංකය අක්ෂර 17 කින් යුක්තවිය යුතු නමුත්, වැසිය මත මුද්‍රිත වැසි අංකයේ අක්ෂර 18 ක් ඇත. ලියාපදිංචි සහතිකය සහ Body Tag හි සඳහන් අක්ෂර 17 කින් යුත් වැසි අංකය නිවැරදි වැසි අංකය බවට නිගමනය කළ හැක.

වැසිය මත තෙරපා ඇති අංකය දේශීයව මුද්‍රණය (Locally Stamped) කර ඇත.

**එබැවින් වාහනයේ අනන්‍යතාවය සැකසහිත වේ.**

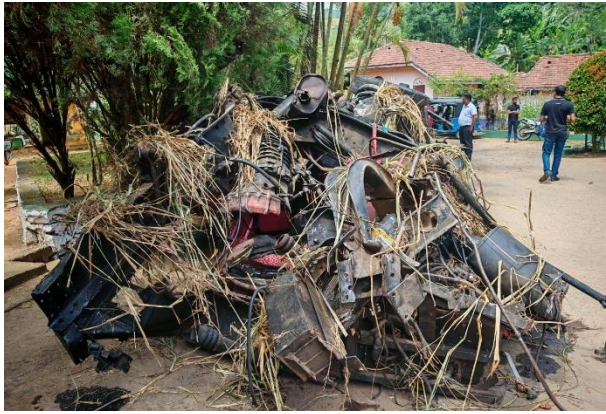
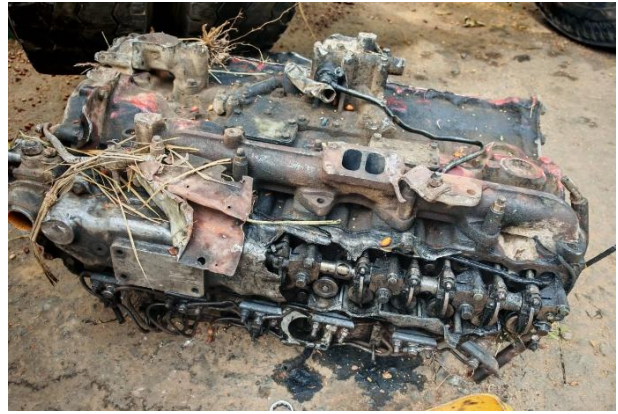
- මෙම රථයේ සියළුම පද්ධති අනතුරින් බරපතල ලෙස හානි වී ඇත.
- එන්ජිම ගියර් පෙට්ටියෙන් ගැලවී වෙන්වී ඇත. එන්ජිම සමඟ ඉතිරි වී ඇත්තේ ඉන්ජෙක්ටර් පොම්පය පමණි.
- Starter Motor, Air Compressor, Aulternator ආදී අනෙකුත් කොටස් එන්ජිමෙන් ගැලවී ඇති අතර සොයා ගැනීමට හැකි වී නැත.

- ආසන යම් ප්‍රමාණයක් Floor-Board එක සමඟ සම්බන්ධ වී ඇත.
- ඉදිරි ඇක්සලය සහ පසු පස ඇක්සලය වැසිය සමඟ සම්බන්ධ වී ඇති කොටස් වලින් වෙන්වී ඇත. ඇක්සල සමඟ තිරිංග චේන්බර් (Brake Chamber) වල කොටස් පමණක් ඉතිරිවී ඇත. ඩයෆ්‍රම් (Diaphrams) කොටස් සොයා ගැනීමට නොහැකි වී ඇති අතර තිරිංග බට සියල්ලම අනතුරින් කැඩී ඇත.

- සුක්කානම් පද්ධතියද සම්පූර්ණයෙන්ම අලාභ හානි වී ඇත.
- බඳ තහඩු අනතුරින් ගැලවී ඇත. ඇතැම් කොටස් සොයා ගැනීමට නොහැකි වී ඇත.
- වැසි කොටස ඉදිරි පස සිට මැද දක්වා ස්ථාන කීපයකින් ඇදවී පුපුරා ඇත.

- පහන් සියල්ල ඇතුළුව විදුලි පරිපථය මුළුමනින්ම අලාභ වී ඇත.
- විදුලි නලාව හා වායු නලා අනතුරින් අලාභ වී ඇති අතර වායු නලාවේ කොටස් කීපයක් පමණක් වැසියේ එල්ලෙමින් පවතී.

- ඉදිරි පස සහ පිටු පස දකුණු ටයර සඳහා ඩැග් ගැසු ටයර යොදා තිබේ ඇති අතර පසු පස වම ටයර සඳහා අළුත් ටයර යොදා තිබේ ඇත. පරීක්ෂා කරන අවස්ථාවේදී ටයර අලාභ හානි සිදුවී ඇත.

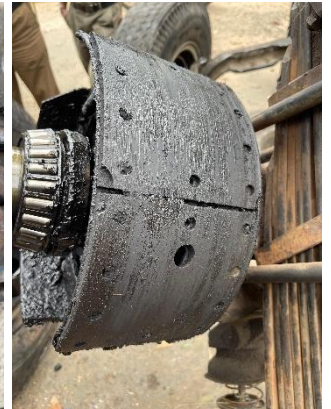
පසු පස දකුණ

පිටු පස දකුණු පස ඩුම් එක ගලවා පරීක්ෂා කිරීමේදී එම රෝදයේ තිරිංග පද්ධතියට දීර්ඝ කාලයක සිට ග්‍රිස් කාන්දු වී තිබූ බව නිරීක්ෂණය විය.

තවදුරටත් පරීක්ෂා කිරීමේදී Axle Housing කොටස ගෙවී තිබූ බවත්, Inner-Hub Bearing, Axle cone කොටස වටා කරකැවී බුරුල්වී තිබූ බවත් නිරීක්ෂණය කල හැකි විය.

මේ හේතුවෙන් Inner Hub Grease Seal කොටස පළිදුවී Hub Bearing සඳහා යොදා ඇති ග්‍රිස් තිරිංග පද්ධතියට කාන්දුවේ.

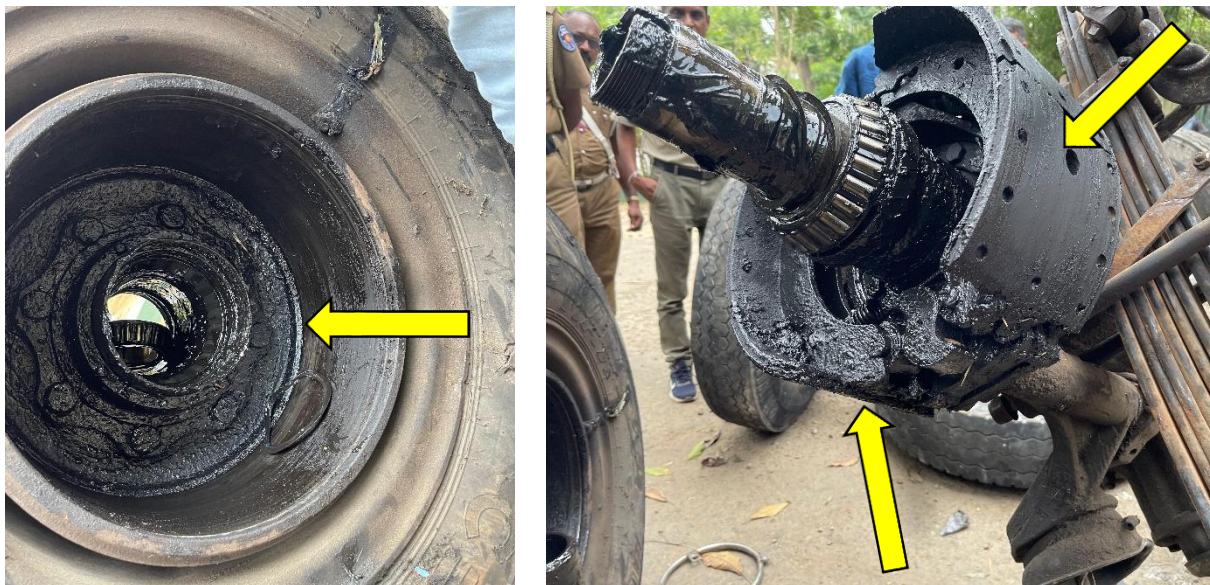
පිටු පස දකුණු පස තිරිංග වල පැවති දෝෂය හේතුවෙන් ඉදිරි තිරිංග හා පිටු පස වම තිරිංග වැඩි වශයෙන් ක්‍රියා කර ඇති බව නිගමනය කල හැක.

තිරිංග ක්‍රියාත්මක වූ රෝද තුනෙහි ඩුම් අධිකව රත්වී ඇති බව නිරීක්ෂණය වීම අනුව පා තිරිංග වැඩි වශයෙන් භාවිතා කරමින් ධාවනය කර ඇති බව නිගමනය කල හැක.

රෝද සියල්ලේම Dial Plates ගලවා තිබූ බැවින් තිරිංග සිරුමාරු කිරීමේදී ග්‍රිස් කාන්දුව නිරීක්ෂණය විය යුතුය. නමුත්, තිරිංග සිරුමාරු කිරීමේදී ග්‍රිස් කාන්දුව පිළිබඳ අවධානය යොමුකර නැත.

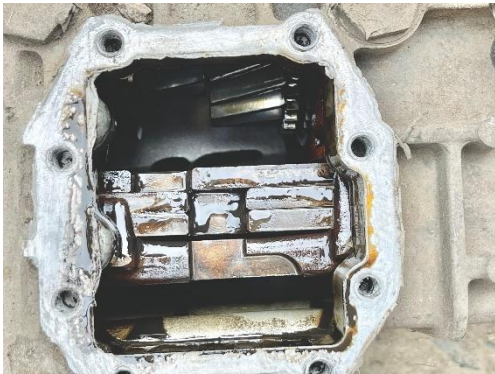
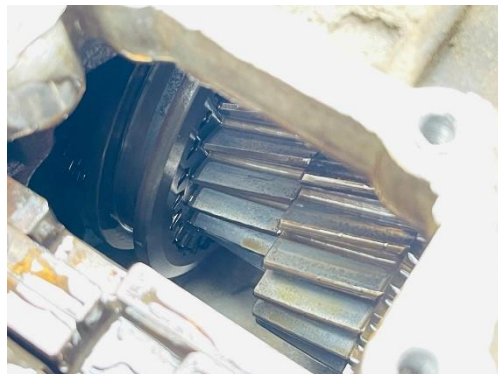
- Gear Box ගලවා පරීක්ෂා කිරීමේදී හතරවන ගියරයේ තිබූ බව නිරීක්ෂණය විය.

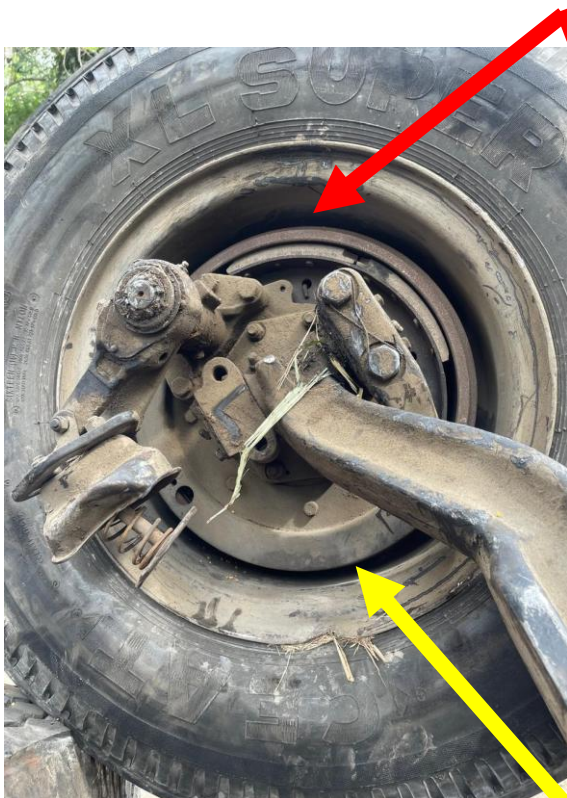
ගලවා ඉවත් කර ඇති Dial Plate කොටස

- රෝද සියල්ලේම Dial Plates ගලවා ඇත.

Dial Plate ගැලවීම හේතුවෙන් ඩුමිස් තුලට මාර්ගයේ ඇති වතුර වැලි ආදී ද්‍රව්‍ය ඇතුල් වීම හේතුවෙන් තිරිංග අකාර්යක්ෂම වීම සිදුවේ.

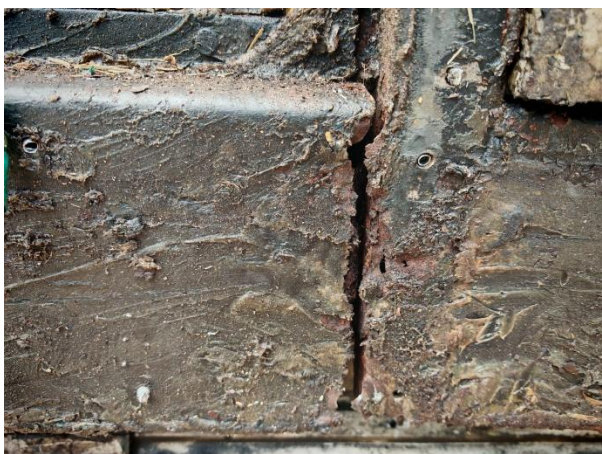
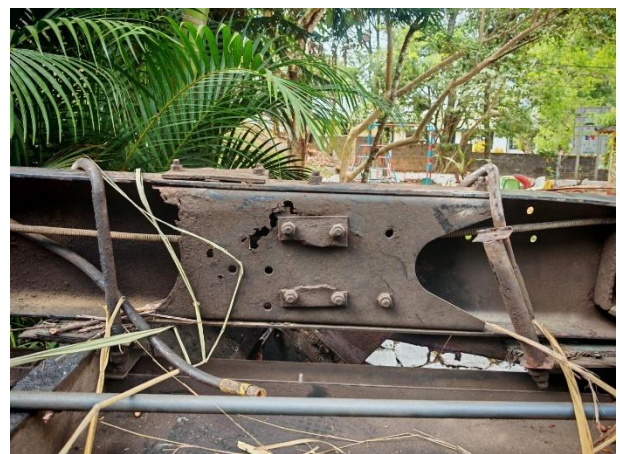
- වැසියේ සහ බොඩියේ ඇතැම් ස්ථාන දිරිමට ලක්වී ඇති අයුරු

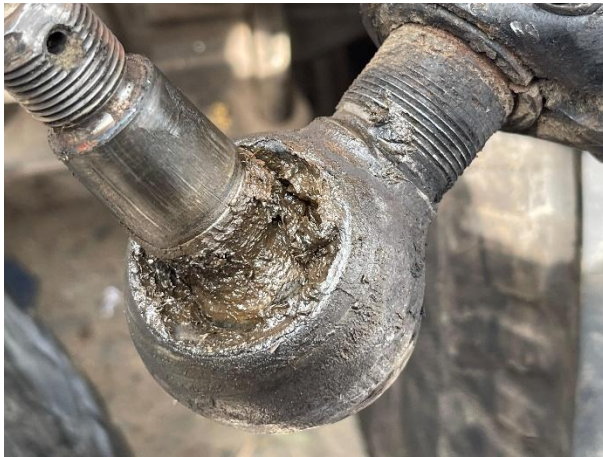
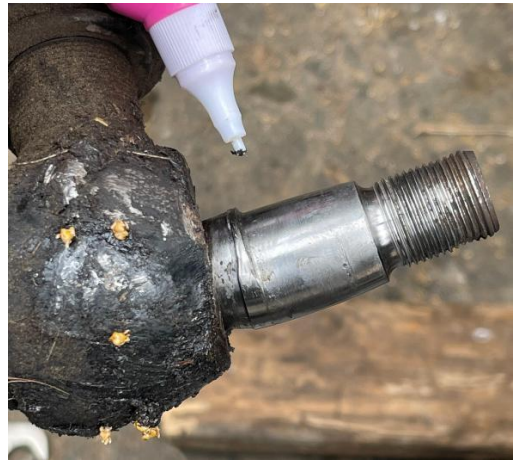
- සුක්කානම් පද්ධතියේ Ball Joint බොහොමයක් ගෙවී තිබුණි. ඇතැම් Ball Joint මෘතකදී ග්‍රිස් කර නොතිබුණි. Tie-Rod End Ball joint නිසි ලෙස සවිවී නොතිබූ අතර බුරුල් වී තිබූ හට නොගැලවී තිබුණේ Lock Pin සවිවී තිබූ නිසාය.

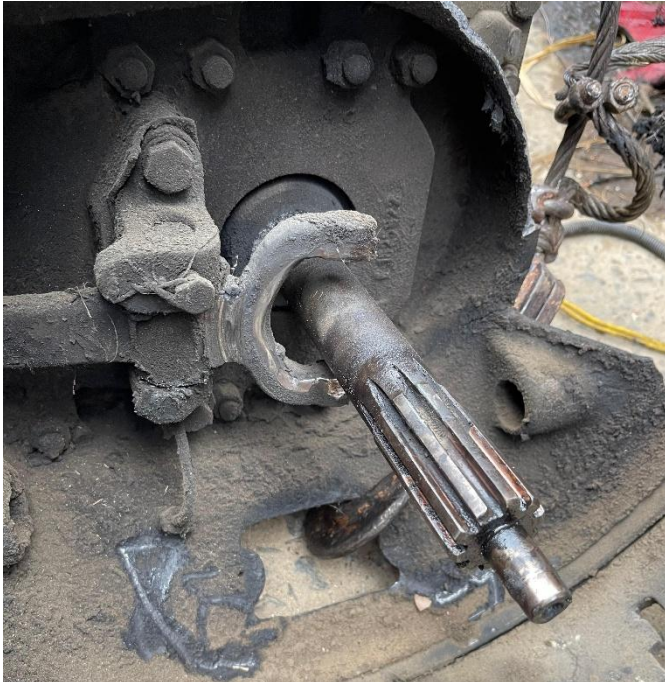
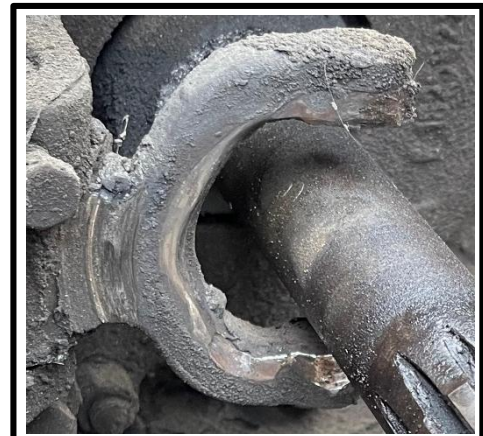
- ක්ලච් පද්ධතියේ ඉතිරි වී තිබුණේ Clutch Fork එක පමණි. එය පරීක්ෂා කිරීමේදී Released Bearing එක නිසි පරිදි ක්‍රියා කර නොමැති බව නිරීක්ෂණය විය.

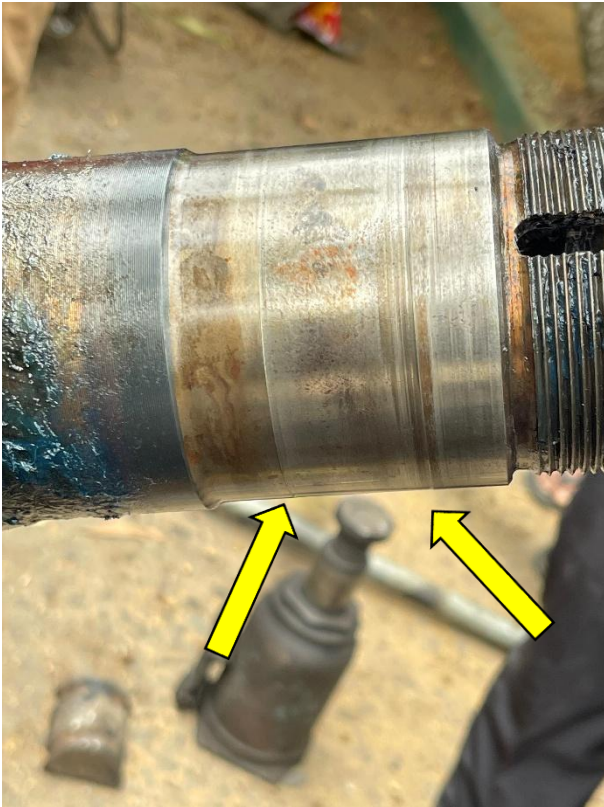
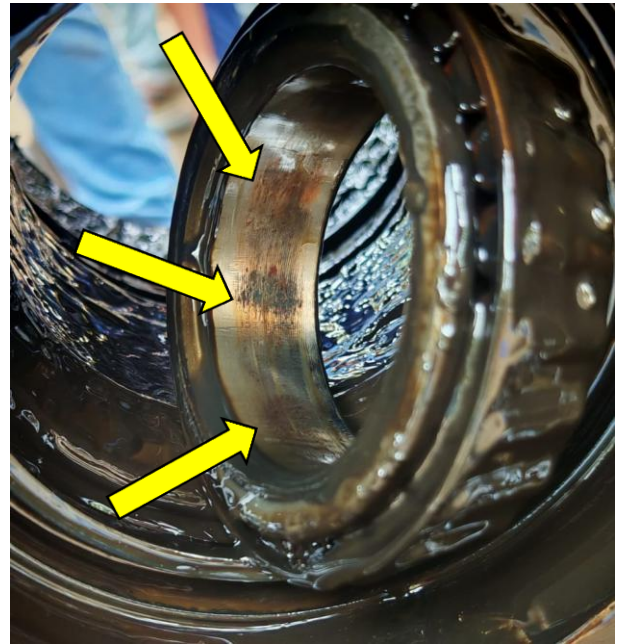
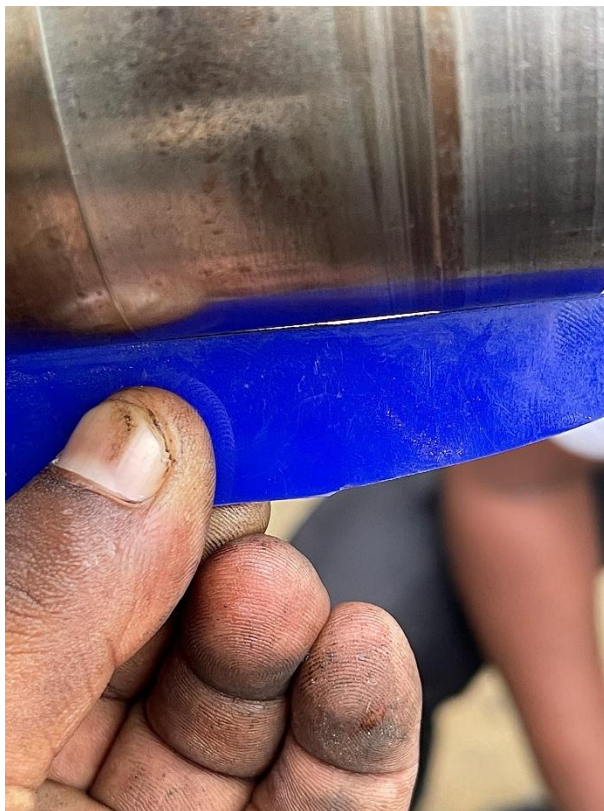
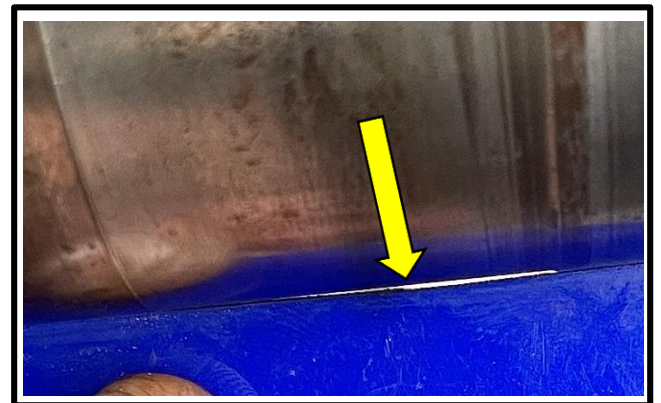
- Axle Housing කොටස ගෙවී තිබීම සහ, Inner-Hub Bearing, Axle cone කොටස වටා බුරුල්වී කරකැවී රත්වීම නිසා පැහැය වෙනස් වී තිබූ අයුරු.

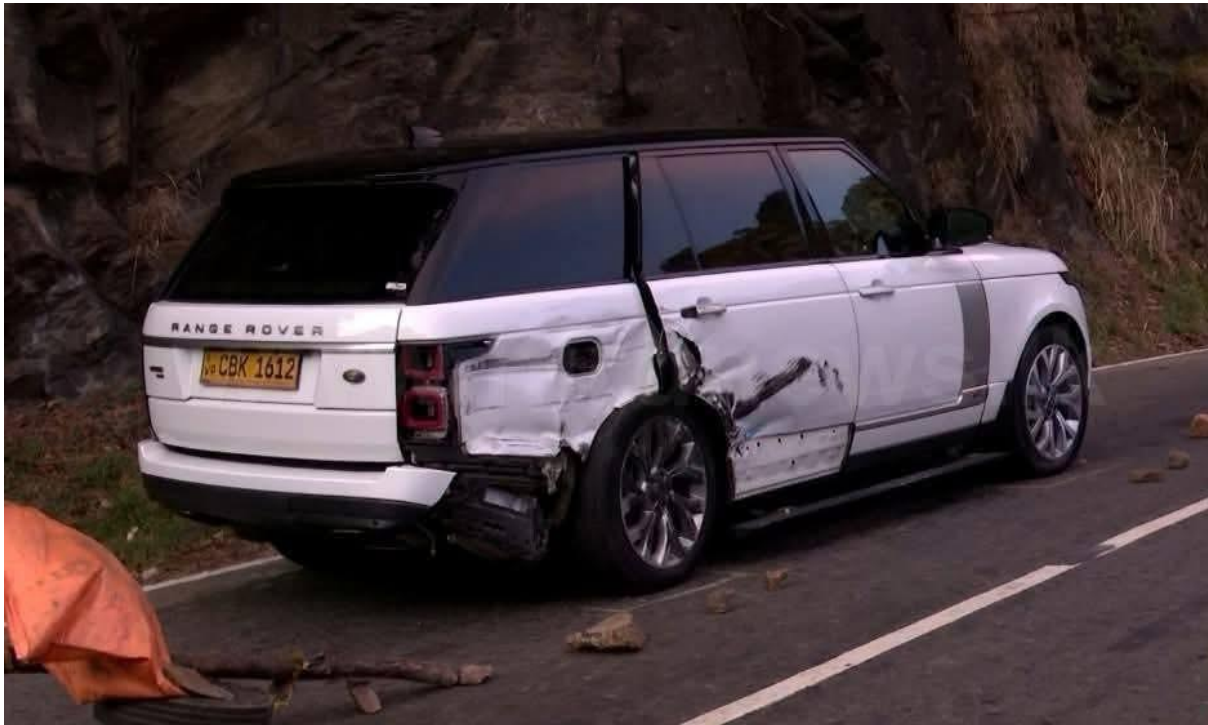
- දකුණු පස පිටු පස දොර තැලි සිරි තහඩු ඉරි ඇත. Side Skirts ගැලවී ඇත. Side Skirts සවි වී තිබූ ස්ථානයට ඉහලින් නිල් පැහැති තීන්ත වැනි යමක් තැවරී, ඇදී ගිය සලකුණු ඇත.
- කළු පැහැති රබර් වැනි යමක් ගැටී තැවරුණු සලකුණු ඇත.
- දකුණු පස පසු පස බොඩි පැහැලය තැලි සිරි ඉරි ඇත. රබර් වැනි යමක් ගැටී තැවරුණු සලකුණු ඇත.
- දකුණු පස, පසු පස රෝදයේ රිම් එක සිරි තැලි, රබර් වැනි යමක් ගැටී තැවරුණු සලකුණු ඇත.
- පසු පස දකුණු අවලම්භන පද්ධතිය හානිවී, බොඩිය පහන් වී රෝදය සිරවී ඇත.
- දකුණු පස, පසු පස පහන් එකලස කැඩී ඇත.
- පසු පස බඟරයේ දකුණු පස කෙලවර කැඩී ඇත.

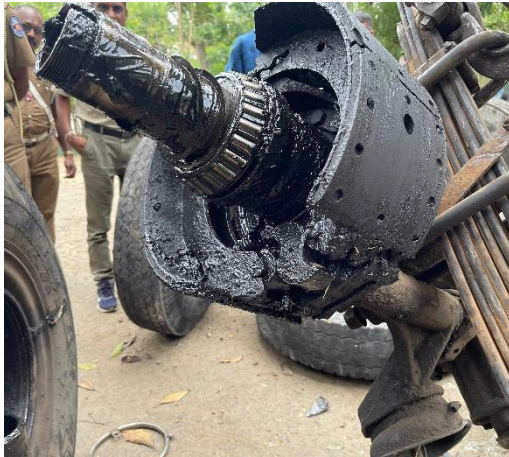
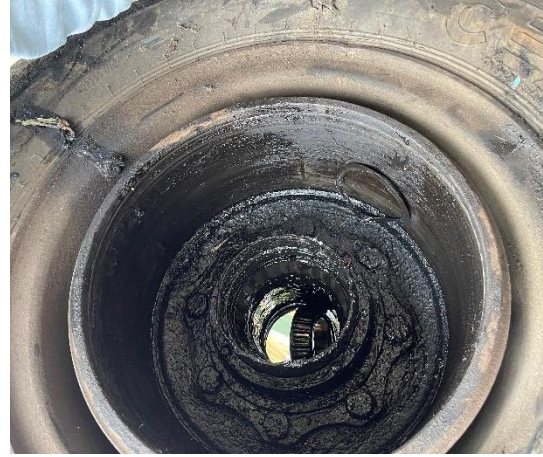
- ඩුම් එක තුල ග්‍රිස් විශාල ප්‍රමාණයක් තැන්පත්ව තිබූ අතර දුර්වල හඬත්තුව හේතුවෙන් හබ් එකෙහි ඇතුළත ග්‍රිස් සිල් එක පළුදුවී ඩුම් එක තුලට ග්‍රිස් කාන්දු වී ඇති බව නිගමනය කල හැක.

- සේවා සිදු කිරීමේදී හෝ නිරිත සිරුමාරු කිරීමේදී ග්‍රිස් කාන්දු වීම පිළිබඳ අවධානය යොමුකර හැක.
- නිසි ප්‍රමිතියෙන් තොරවූ රිම් කප් (Stainless Steel-Rim Cup) සවිකිරීම හේතුවෙන් නිරිත පද්ධතිය සිසිලනය වීම නිසි පරිදි සිදු නොවේ. නිරිත පද්ධතිය නිර්මාණය කර ඇත්තේ වායු ධාරාව ඇතුළතින් පැමිණ, රෝද රිම් හරහා ඉවතට ඇදී යන ලෙසය. නිරිත පද්ධතිය සිසිල් වන්නේ එම වායු ධාරාව ගලා යෑම හේතුවෙන්ය.
- නිසි ප්‍රමිතියෙන් තොර රිම් ආවරණ යෙදීමෙන් වායු ධාරාව ගලා යෑම අවහිර වේ. එවිට නිරිත පද්ධතිය සිසිල් වීම නිසිපරිදි සිදු නොවේ.

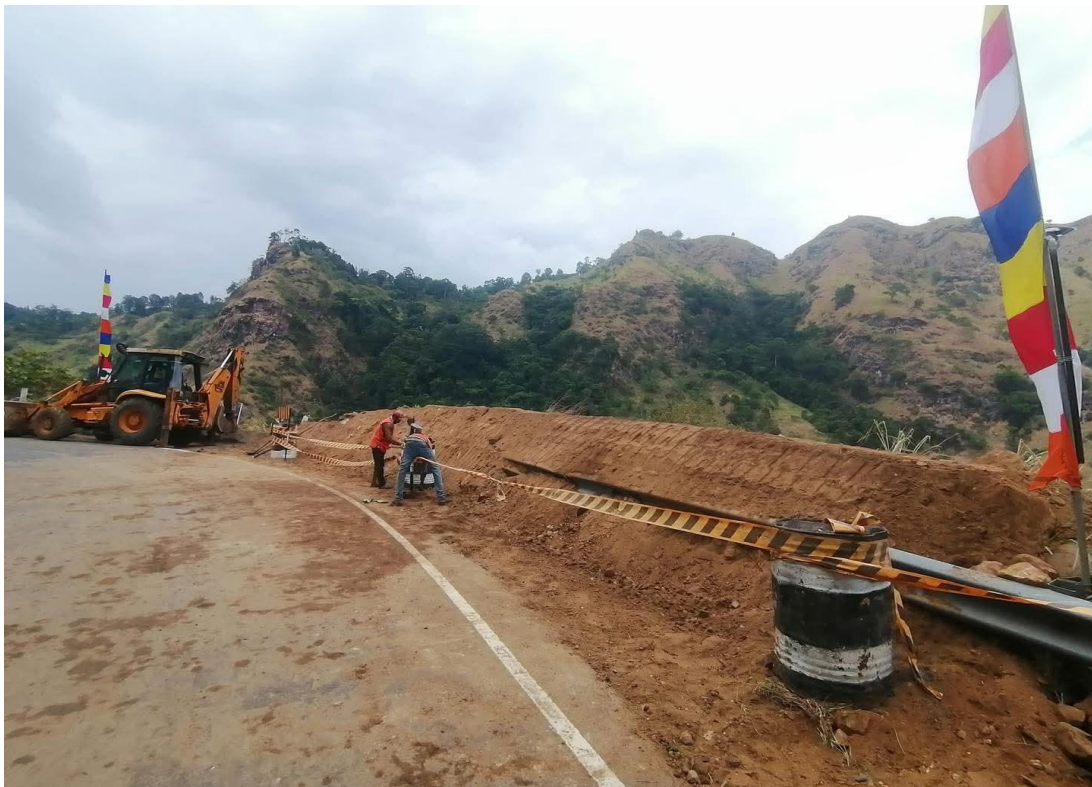
අනතුර සිදුවී දින කීපයකට පසු ආරක්ෂිත පස් කණ්ඩියක් යොදා ඇති ඇල්ල වැල්ලවාය මාර්ගය

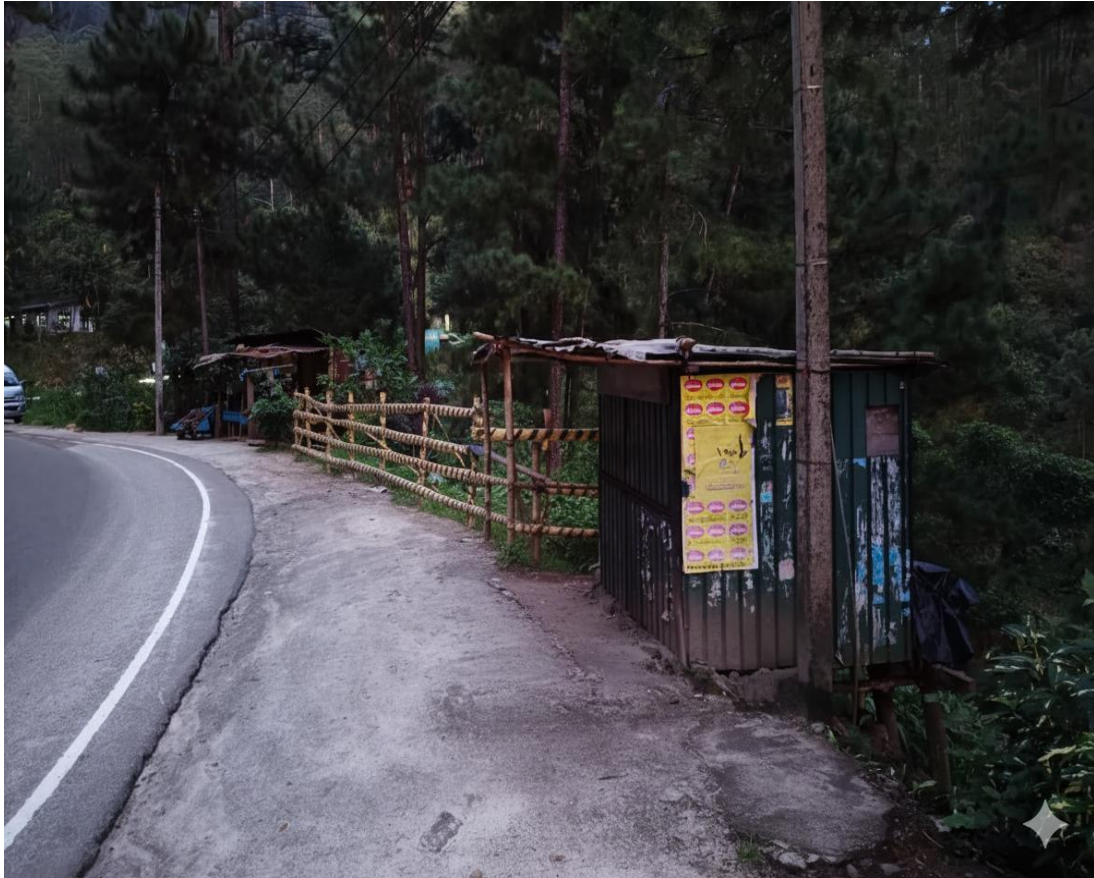
අනතුර සිදුවී මාස 04 ක් ගතවීමෙන් පසු තවමත් අනාරක්ෂිත ගැරඬි ඇල්ල
