**ඇල්ල වැල්ලවාය මාර්ගයේ කි.මී. 24 සහ කි.මී. 23 කණුව අතර  
24/6 බෝක්කුව ආසන්නයේදී සිදුවූ මාරක රිය අනතුර**

- අනතුර සිදුවූ දිනය : 2025.09.04
- වේලාව : ප.ව 09.06 පමණ
- ස්ථානය : ඇල්ල වැල්ලවාය මාර්ගයේ  
කි.මී 24 කි.මී 23 කණුව අතර  
24/6 බෝක්කුව ආසන්නයේදී
- වාහන අංක : NB-1673 (Lanka Ashok  
Leyland – Motor Coach)  
: CBK-1612 (Range Rover –  
Motor Car)
- මියගිය සංඛ්‍යාව : 16
- තුවාල කරුවන් සංඛ්‍යාව : 16

**T.M.** තෙන්නකෝන් ( උප පොලිස් පරීක්ෂක ස්ථානාධිපති රථවාහන - ඇල්ල) ඉදිරියේ 2025/09/09 හා 2025/09/10 දින ඇල්ල පොලිස් ස්ථානයේදී වාහනය පරීක්ෂා කරන ලදී. සිද්ධිය වූ ස්ථානයේ මාර්ග පරීක්ෂාවක්ද සිදුකරන ලදී.

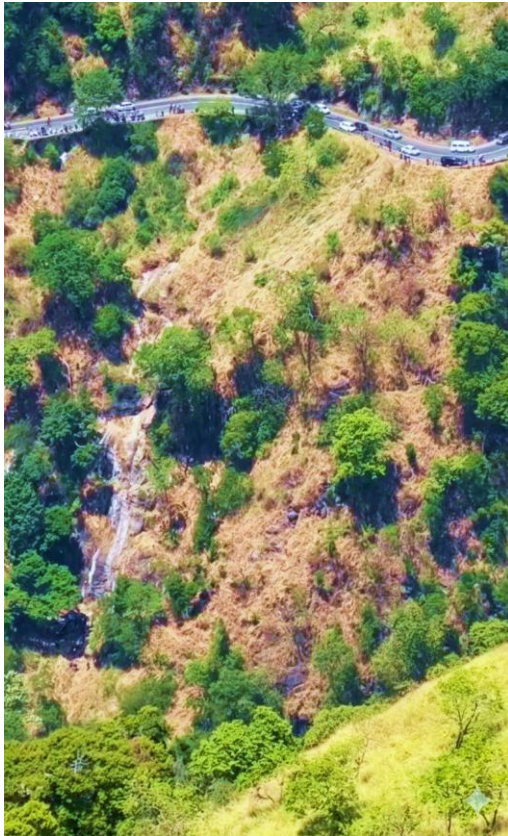
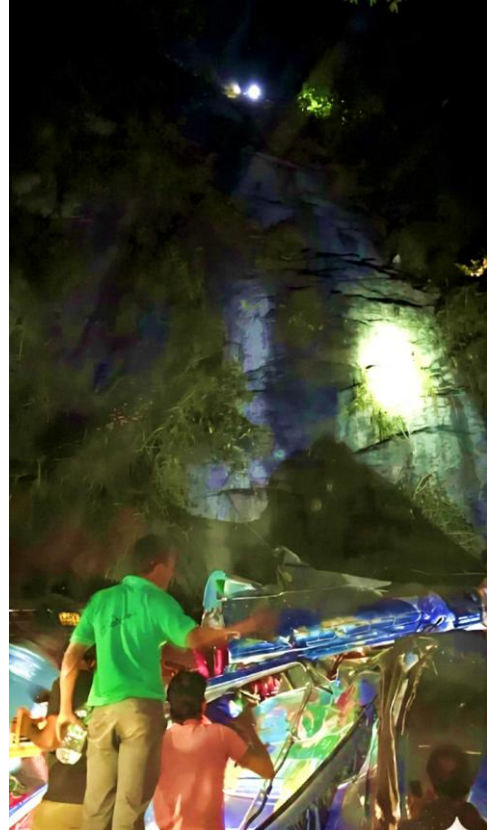
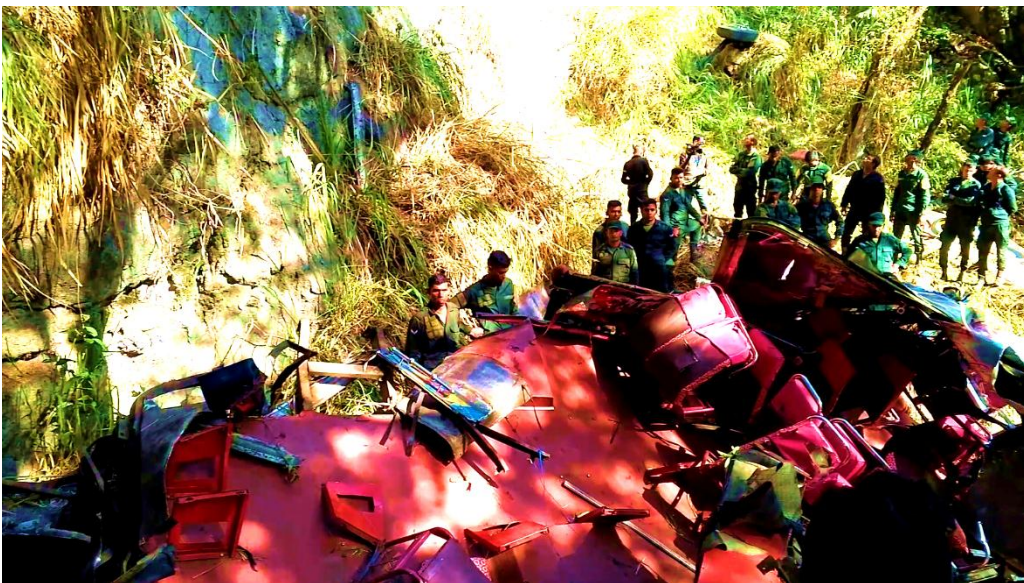
2025.09.04 දින ප.ව 09.06 ට පමණ තංගල්ල සිට නුවරඑළිය දක්වා විනෝද චාරිකාවක් සඳහා සහභාගී වූ තංගල්ල නගර සභාවේ සේවක පිරිසක් රැගත් NB-1673 දරණ Lanka Ashok Leyland මෝටර් කෝච් රථය ආපසු තංගල්ල බලා ගමන් කරන විට ඇල්ල වැල්ලවාය ප්‍රධාන මාර්ගයේ කි.මී. 24 - 23 කණු අතර 24/6 බෝක්කුව ආසන්නයේ අවධානම් වංගුවකදී ඉදිරියෙන් පැමිණි CBK-1612 දරණ Range Rover මෝටර් කාර් රථයේ හා වංගුවේ වම් පස පිහිටි ආරක්ෂක වැටෙහි ගැටී වම් පස ප්‍රපාතයට පෙරළී ඇත.

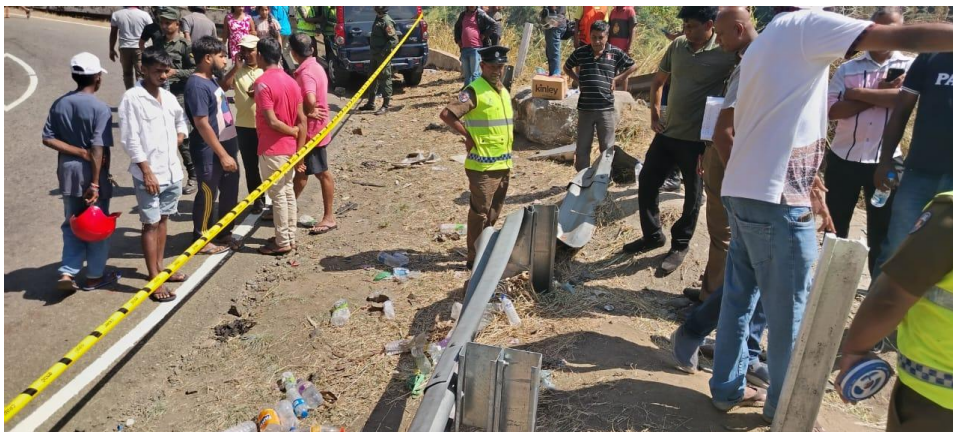
මෝටර් කෝච් රථය ඉවතට ගොස් ඇත්තේ ආරක්ෂිත වැටට (Guard Rail) උඩින්, සිටුවා තිබූ රේල් පිල්ලක්ද ඇද කරමිනි. ගැටීම නිසා ආරක්ෂිත වැට ඇදවී මෝටර් කෝච් රථය ප්‍රපාතයට ගමන් කිරීම සඳහා ආහත තලයක් බවට පත් වී ඇති බව නිරීක්ෂණ අනුව තහවුරු වේ.

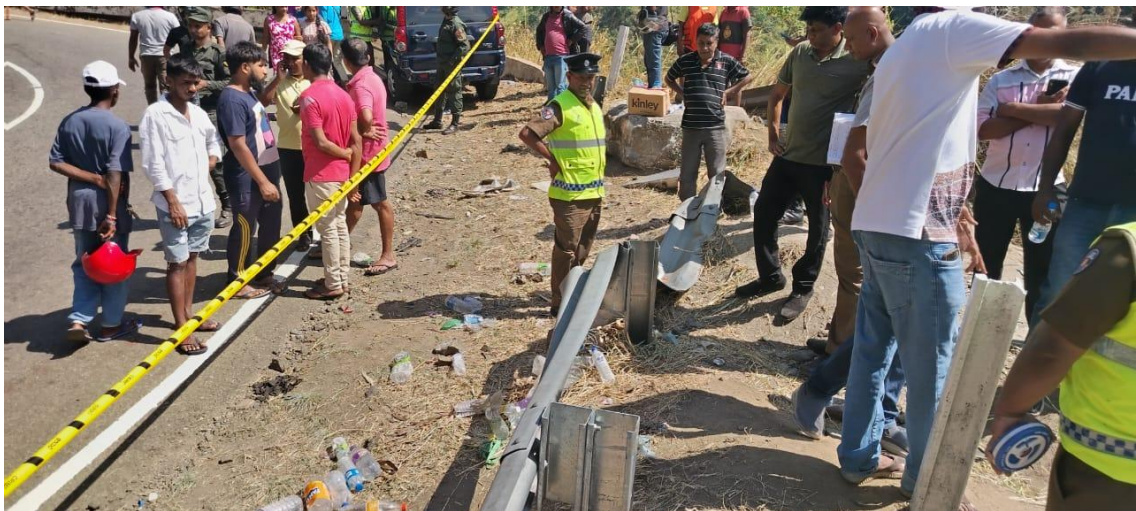
මෝටර් කෝච් රථය පාරෙන් ඉවතට ගමන් ගත් ස්ථානයේ සවිකර තිබූ ලෝහ ආරක්ෂිත වැට ඇදවී ඇති අතර ගලවා ගැනීමේ කටයුතු හේතුවෙන් වැඩි දුරටත් හානි වී ඇත.

මාර්ගයේ වම් පස කෙළවරේ සිට මෝටර් කෝච් රථය නතරවූ ස්ථානය දක්වා සමහර සුන්බුන් කොටස් විසිරී ඇති අතර රථය ගමන් ගත් මාර්ගය සහ ගලවා ගැනීමේ මෙහෙයුම් සඳහා භාවිතා කරන ලද මාර්ග හඳුනාගත හැකි අයුරින් ගස් සහ තනකොළ පොඩිවී බිම පළවී ඇති වූ සලකුණු දක්නට ඇත.

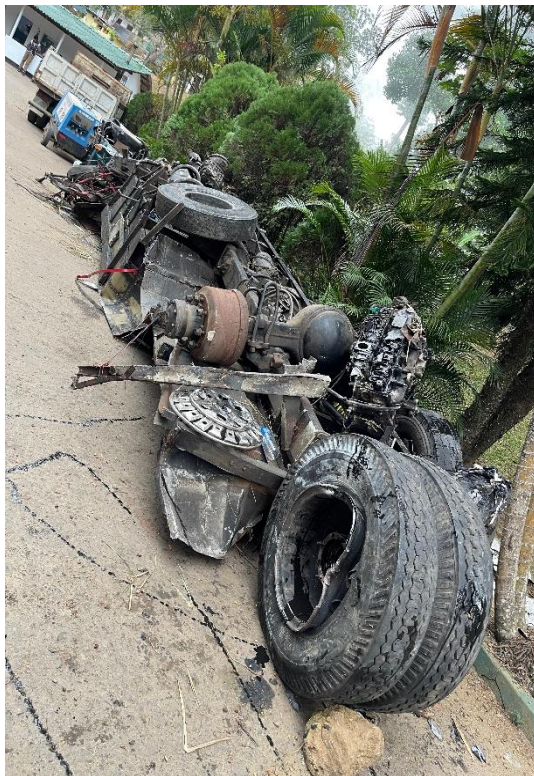
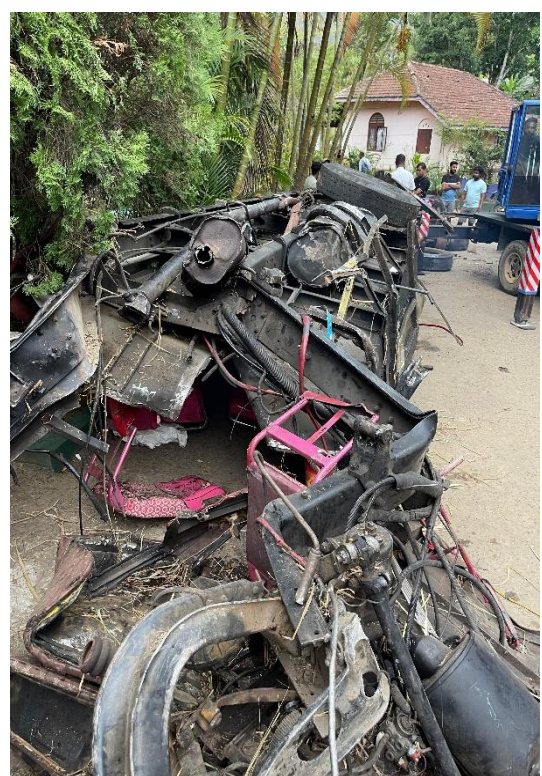
අනතුරින් පසු මෝටර් කෝච් රථය

- පහන් සියල්ල ඇතුළුව විදුලි පරිපථය මුළුමනින්ම අලාභ වී ඇත.
- විදුලි නලාව හා වායු නලා අනතුරින් අලාභ වී ඇති අතර වායු නලාවේ කොටස් කීපයක් පමණක් වැසියේ එල්ලෙමින් පවතී.

- ඉදිරි පස සහ පිටු පස දකුණු ටයර සඳහා ඩැග් ගැසු ටයර යොදා තිබේ ඇති අතර පසු පස වම ටයර සඳහා අළුත් ටයර යොදා තිබේ ඇත. පරීක්ෂා කරන අවස්ථාවේදී ටයර අලාභ හානි සිදුවී ඇත.

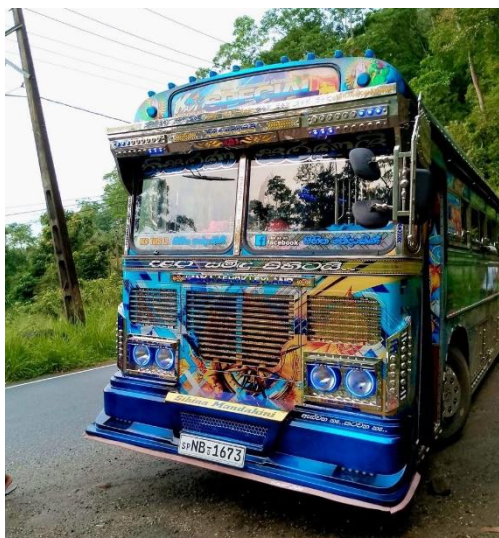
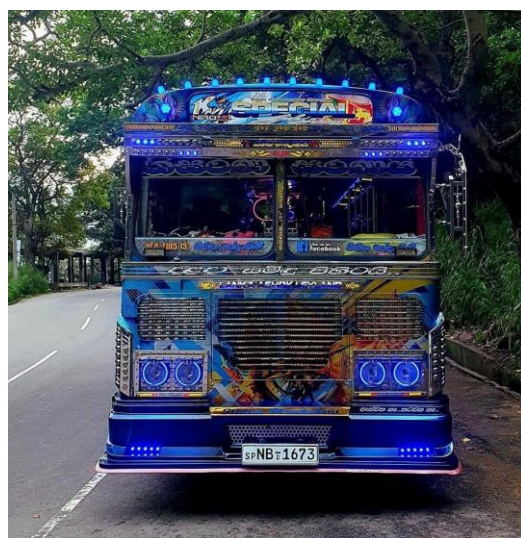
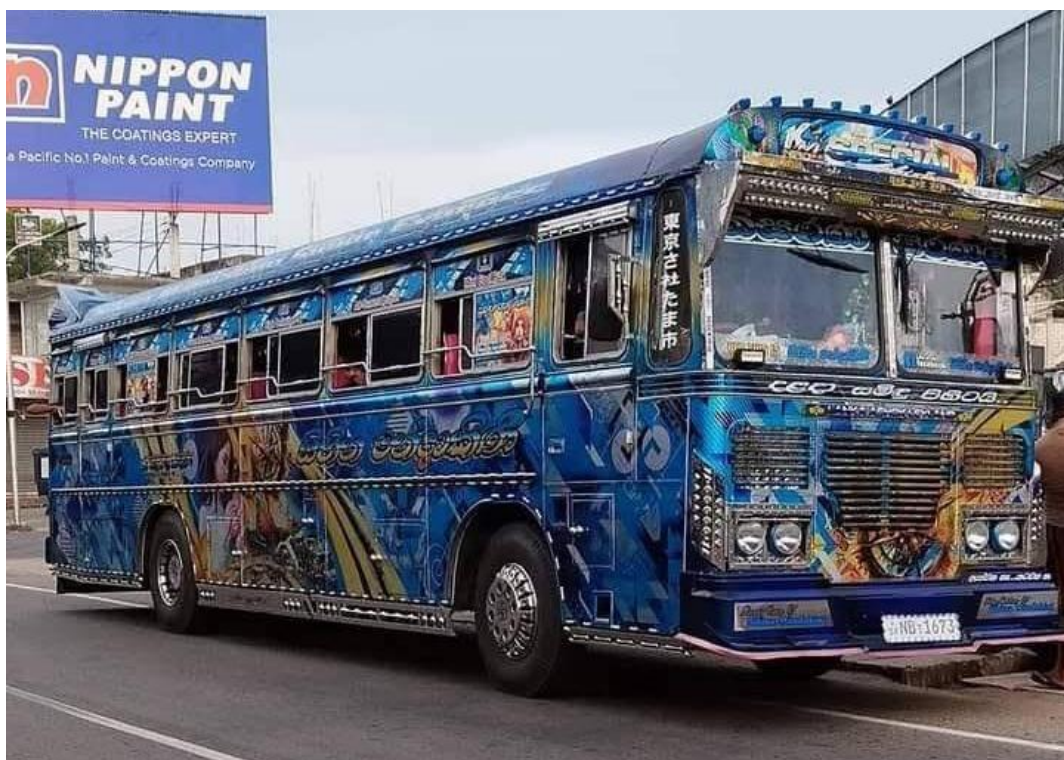
මෙම මෝටර් කෝච් රථයේ අනතුරට පෙර පැවති තත්වය සොයා බැලීමේදී විවිධ වර්ණ සහිත ලාම්පු, සුදු යකඩ කොටස්, ශබ්ද පද්ධති, ස්ටීකර්, ආදී අනවසර සවිකිරීම් සහිතව හවිකරණය කර තිබූ බව සොයාගත හැකි විය. පරීක්ෂා කරනවිට එම සියළු කොටස් සුන්බුන් බවට පත්වී තිබුණි. සුදු යකඩ අනාරක්ෂිත රීම් කප් පමණක් රීම් වල සවි වී තිබුණි.

- සේවා සිදු කිරීමේදී හෝ නිරිත සිරුමාරු කිරීමේදී ග්‍රිස් කාන්දු වීම පිළිබඳ අවධානය යොමුකර හැක.
- නිසි ප්‍රමිතියෙන් තොරවූ රිම් කප් (Stainless Steel-Rim Cup) සවිකිරීම හේතුවෙන් නිරිත පද්ධතිය සිසිලනය වීම නිසි පරිදි සිදු නොවේ. නිරිත පද්ධතිය නිර්මාණය කර ඇත්තේ වායු ධාරාව ඇතුළතින් පැමිණ, රෝද රිම් හරහා ඉවතට ඇදී යන ලෙසය. නිරිත පද්ධතිය සිසිල් වන්නේ එම වායු ධාරාව ගලා යෑම හේතුවෙන්ය.
- නිසි ප්‍රමිතියෙන් තොර රිම් ආවරණ යෙදීමෙන් වායු ධාරාව ගලා යෑම අවහිර වේ. එවිට නිරිත පද්ධතිය සිසිල් වීම නිසිපරිදි සිදු නොවේ.

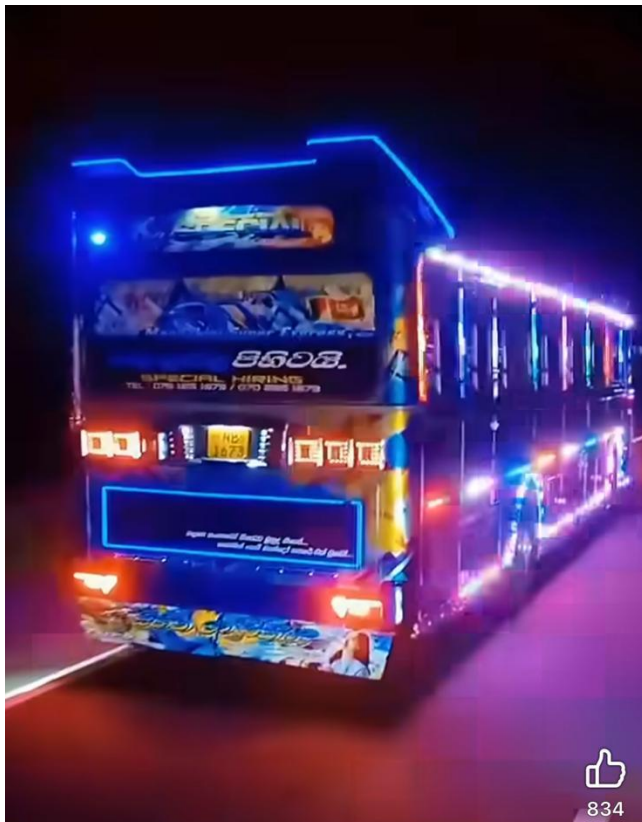
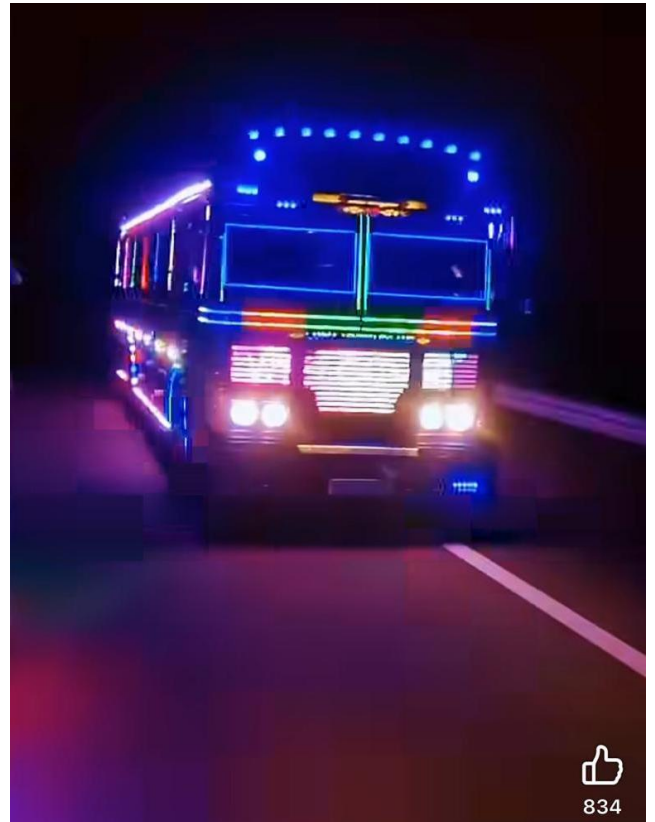
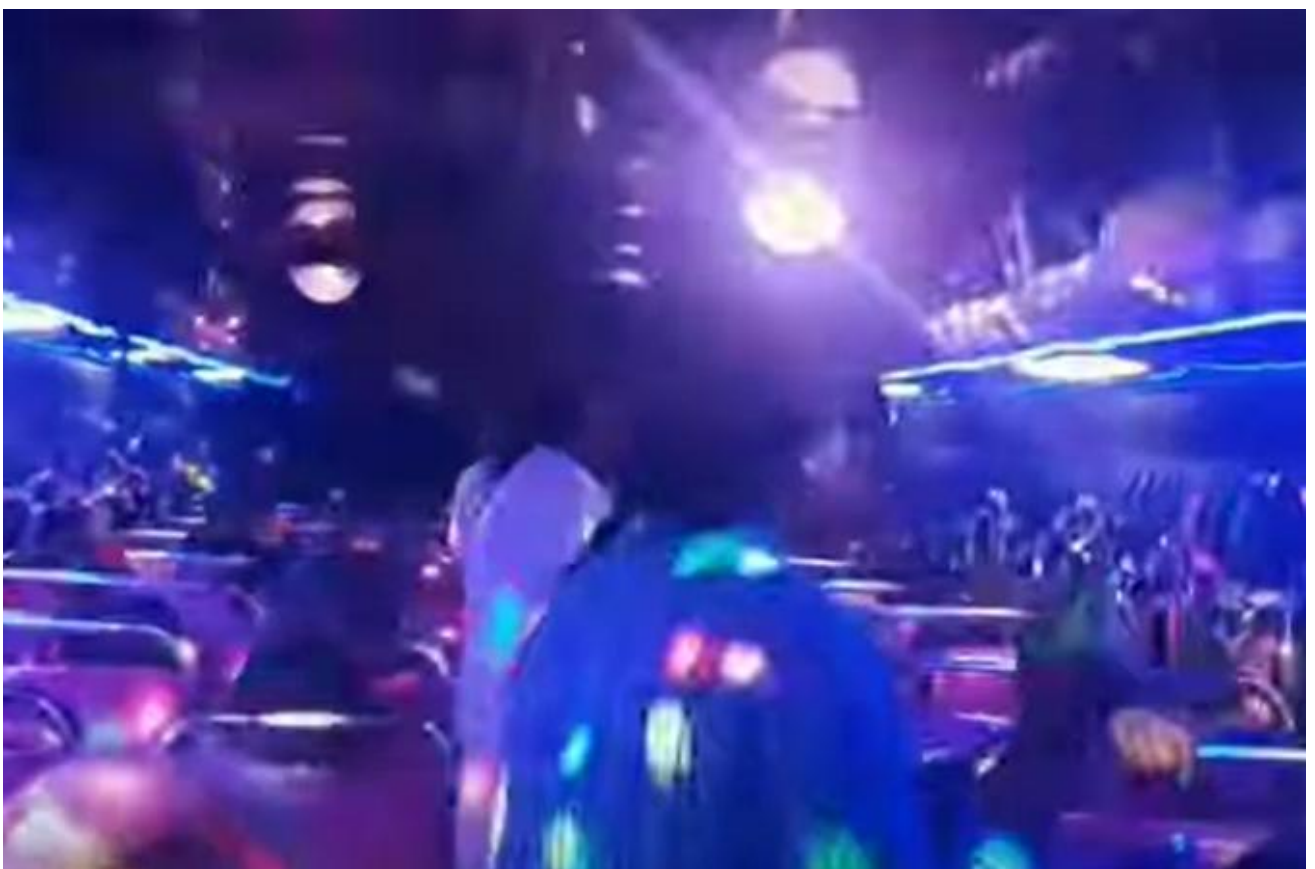
අනවසර අමතර පහන් දැල්වා මාර්ගයේ ධාවනය කරන අයුරු  
(අන්තර්ජාලය ඇසුරින්)

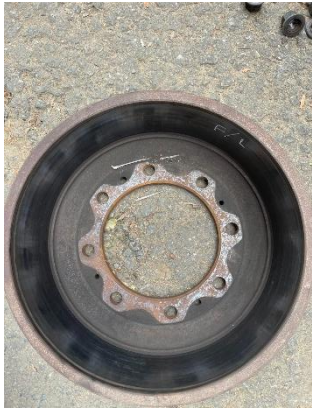
ඉදිරි පස වම

නිරිංග ඩුම්ප් ගලවා පරීක්ෂා කිරීමේදී ඉදිරි දෙපස සහ පසු පස වම ඩුම්ප් වල පැහැය වෙනස් වී තිබීමෙන් එම ඩුම්ප් අධිකව රත්වී ඇති බවට නිර්ණය කල හැක.

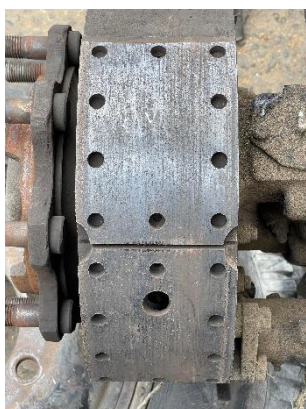
ඉදිරි පස වම

නිරිංග ලයිනර්ස් (Brake Liners) සියල්ල ආරක්ෂිත සීමාව දක්වා ගෙවී නැත.

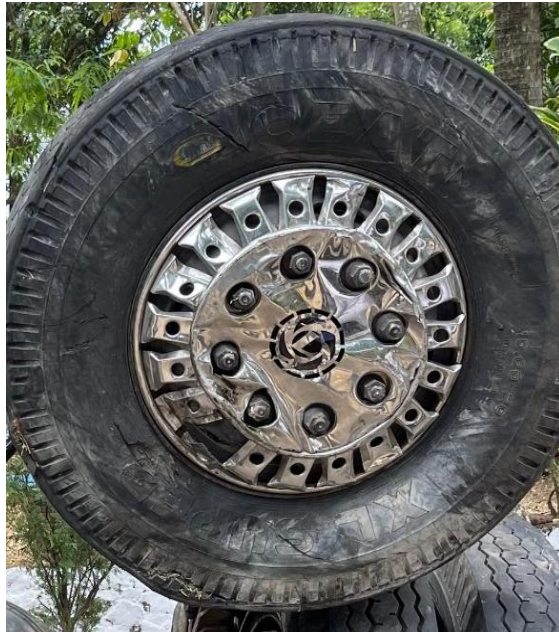
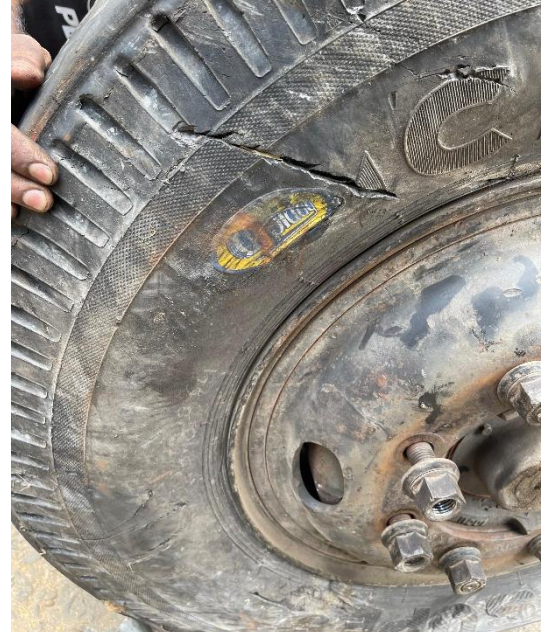
Dial Plate ගැලවීම හේතුවෙන් ඩුමිස් තුලට මාර්ගයේ ඇති වතුර වැලි ආදී ද්‍රව්‍ය ඇතුල් වීම හේතුවෙන් තිරිංග අකාර්යක්ෂම වීම සිදුවේ.

එසේ වුවද ප්‍රමිතියෙන් තොර Wheel Cup යෙදීම නිසා ඩුමි රන් වීම වැළැක්වීම සඳහා බොහෝ මෝටර් කෝච් රථ නිමියන්, රියදුරන් සහ කාර්මිකයින් මෙම Dial Plate ඉවත් කිරීම සිදුකරයි.

තවද ඩුමි ගැලවීම පහසු කර ගැනීම, Dial Plate ඇඳවූ පසු ඇඳ ඇරීමට අපහසු වීම හා තිරිංග පරීක්ෂා කිරීමේ පහසුව උදෙසාද Dial Plate ගැලවීම සිදුකරයි.

Dial Plate නිබීම නිසා ඩුමි රන්වන බවත්, රන් වීම වැළැක්වීම සඳහා Dial Plate ඉවත් කළ යුතුබවත් යන මතයේ බොහෝ කාර්මිකයින් සිටින බව කරුණු සොයා බැලීමේදී අනාවරණය විය.

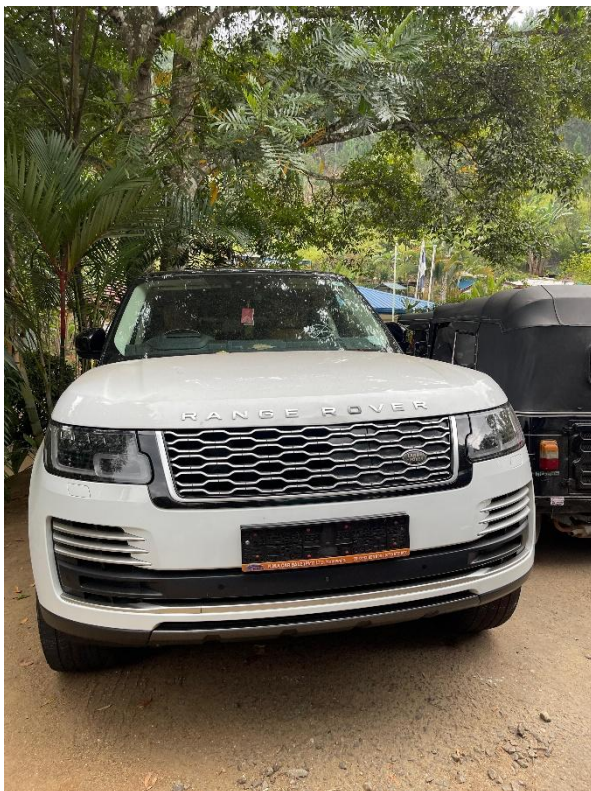
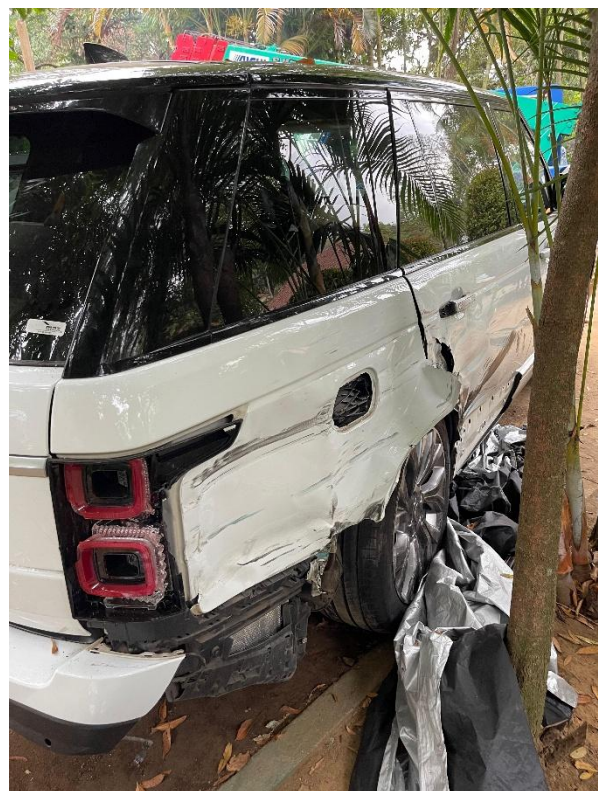
### 8.2.1 මෝටර් කාර් රථයේ (CBK-1612 Range Rover) අලාභ

- දකුණු පස පිටු පස දොර තැලි සිරි තහඩු ඉරි ඇත. Side Skirts ගැලවී ඇත. Side Skirts සවි වී තිබූ ස්ථානයට ඉහලින් නිල් පැහැති තීන්ත වැනි යමක් තැවරී, ඇදී ගිය සලකුණු ඇත.
- කළු පැහැති රබර් වැනි යමක් ගැටී තැවරුණු සලකුණු ඇත.
- දකුණු පස පසු පස බොඩි පැහැලය තැලි සිරි ඉරි ඇත. රබර් වැනි යමක් ගැටී තැවරුණු සලකුණු ඇත.
- දකුණු පස, පසු පස රෝදයේ රිම් එක සිරි තැලි, රබර් වැනි යමක් ගැටී තැවරුණු සලකුණු ඇත.
- පසු පස දකුණු අවලම්භන පද්ධතිය හානිවී, බොඩිය පහන් වී රෝදය සිරවී ඇත.
- දකුණු පස, පසු පස පහන් එකලස කැඩී ඇත.
- පසු පස බඟරයේ දකුණු පස කෙලවර කැඩී ඇත.

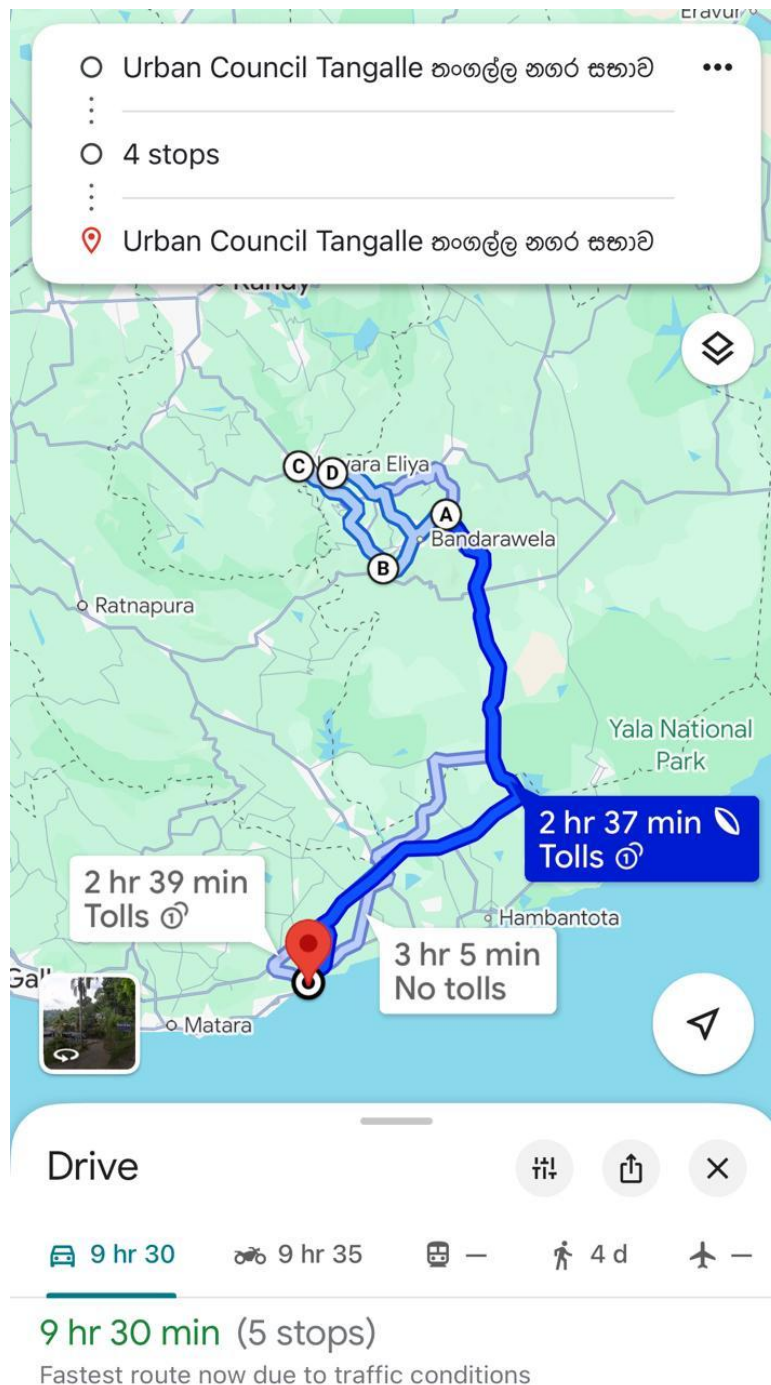
Google Map උපයෝගී කර ගනිමින් සොයා බැලීමේදී මෙම වාරිකාව නොනවත්වා සිදු කළද ආසන්න වශයෙන් පැය නමය හමාරක (09.30h) කාලයක් පෙන්නුම් කරන බැවින් වාරිකාව සඳහා පැය 14 ඉක්මවා ගත වන බව උපකල්පනය කළ හැක. එබැවින් එක් රියදුරෙකු පමණක් යෙදවීමද මෝටර් වාහන පනත උල්ලංඝනය කිරීමකි.

ඉහත කරුණු සැලකීමේදී රියදුරු මෝටර් වාහන පනත උල්ලංඝනය කර ඇත. මෙම වාරිකාව සංවිධානය කළ අයදු රියදුරුට මෝටර් වාහන පනත උල්ලංඝනය කිරීම සඳහා අනුබල දී ඇත. මෙම වාරිකාව සඳහා එක් රියදුරෙකු පමණක් සහිතව රථය ලබාදීමෙන් තාවකාලික භාරකරුද මෝටර් වාහන පනත උල්ලංඝනය කිරීම සඳහා අනුබල දී ඇත.
